Dokumentation Biofilm und dessen Beseitigung

Nachfolgend bewerten wir beispielhaft die Sanierungssituation von Legionellen und dem Befall von Biofilmen in einem Produktionsgebäude

1. Aufgabe

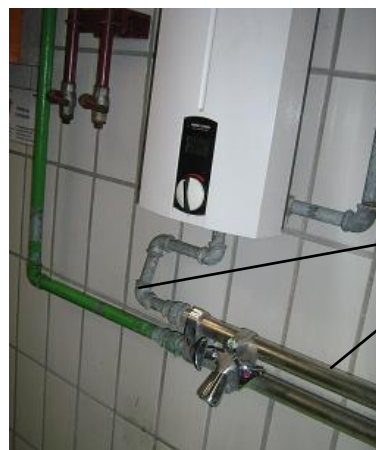
Abbildung 6: verzinkte und edelstahl Rohre
mit Durchlaufhitzer

Im Gebäude besteht die Installation aus Waschbecken, Waschräumen und Maschinenzuleitungen für die Produktion. Das Rohrleitungssystem in den Waschräumen wurde teilweise mit Edelstahlrohren zur Stahl verzinkten ergänzt. Das Warmwasser wird über einen Warmwasserbereiter versorgt. Es handelt sich hier um eine Mischinstallation von verzinkten Stahlrohre und Edelstahlrohre.

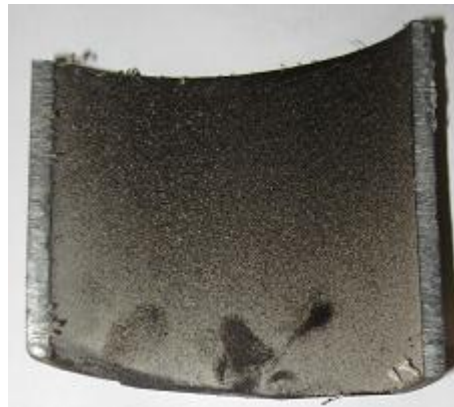
Abbildung 11 : Hauptleitung

glänzende
kleine
Sandpartikeln

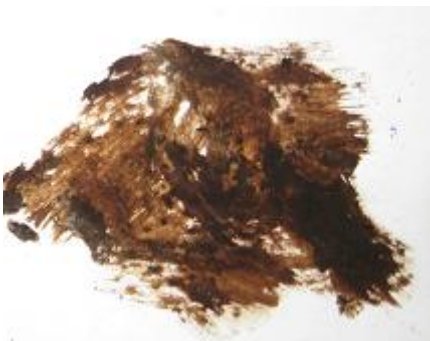
Abbildung 13 : in Rohre befundenen
schleimartigen Biofilm

- Die entnommenen verzinkten Stahlrohrproben zeigen einheitlich auf der gereinigten Rohroberfläche eine geringe Korrosion. Die PVC Rohrproben zeigen dagegen einen dickschichtigen schwarz- braun farbigen Biofilm. Die entstandenen Biofilme und Ablagerungen können gelöst werden.

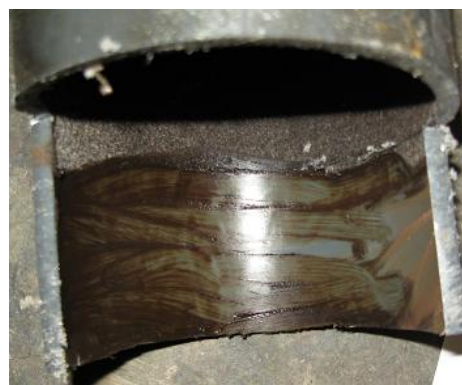
Abbildung 14 : erkennbarer schleimartiger Biofilm
in der Hauptleitung

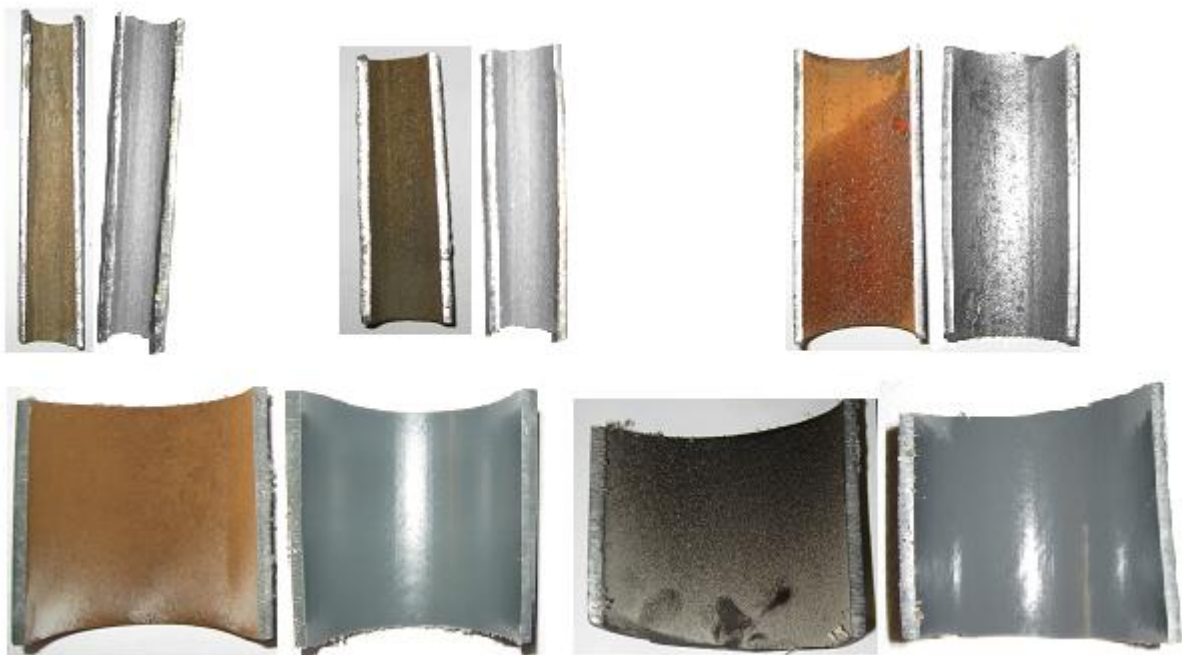
Abbildung 21 : Gesamtbild zum Vergleich vor und nach der Reinigung mit dem Aqua Protect System

Wir schnitten die 5 Rohrstücke auseinander und reinigten sie von Biofilme und anderen Ablagerungen sowie Rost. Dabei kamen wir zu folgendem Ergebnis:
