## Dokumentation Biofilm und dessen Beseitigung

Nachfolgend bewerten wir beispielhaft die Sanierungssituation von Legionellen und dem Befall von Biofilmen in einem Produktionsgebäude

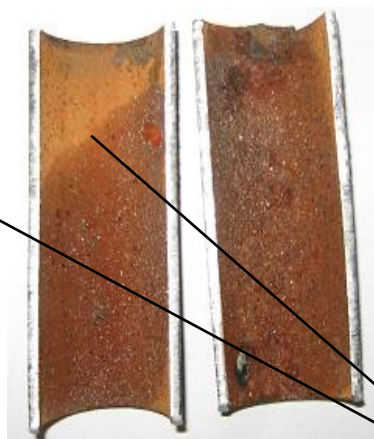
Abbildung 9: Waschraum 2

glänzende kleine  
Sandpartikeln

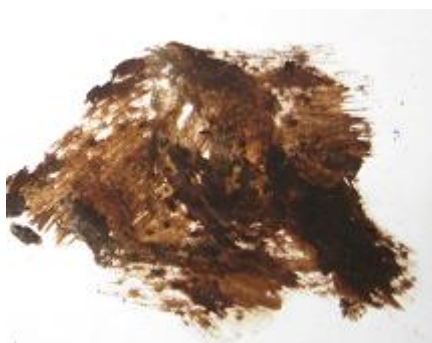
**Abbildung 13:** in Rohre befundenen schleimartigen Biofilm

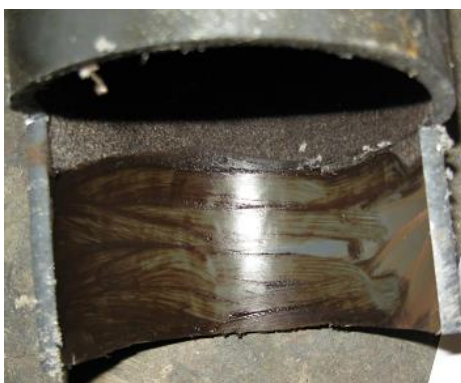
**Abbildung 14:** erkennbarer schleimartiger Biofilm in der Hauptleitung

- Die entnommenen verzinkten Stahlrohrproben zeigen einheitlich auf der gereinigten Rohroberfläche eine geringe Korrosion. Die PVC Rohrproben zeigen dagegen einen dickschichtigen schwarz- braun farbigen Biofilm. Die entstandenen Biofilme und Ablagerungen können gelöst werden.

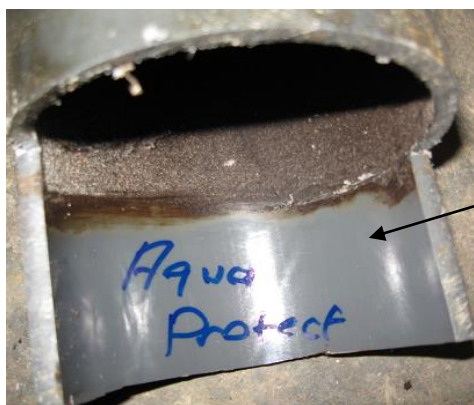
**Abbildung 15:** PVC Rohrreinigung mit Aqua Protect System

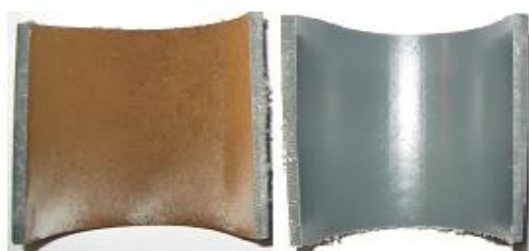
**Abbildung 21 :** Gesamtbild zum Vergleich vor und nach der Reinigung mit dem Aqua Protect System
