Dokumentation Biofilm und dessen Beseitigung

Nachfolgend bewerten wir beispielhaft die Sanierungssituation von Legionellen und dem Befall von Biofilmen in einem Produktionsgebäude

1. Aufgabe

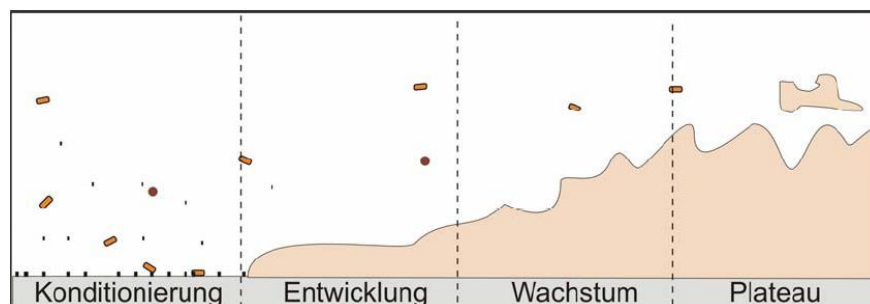
Abbildung 1: Die Entwicklung eines Biofilms

Biologische Ablagerungen führen zudem durch sich in oder unter ihnen entwickelnde anaerobe Mikroorganismen wie Sulfatreduzierern zu Geruchsbelästigungen und teilweise zu erheblicher Korrosion (Biofouling). Biofilme entstehen langsam, man kann die Entwicklung in mehrere Adsorptions – und Wachstumsphasen einteilen. Die wichtigsten Entwicklungsphasen sind in Abbildung 1 skizziert.

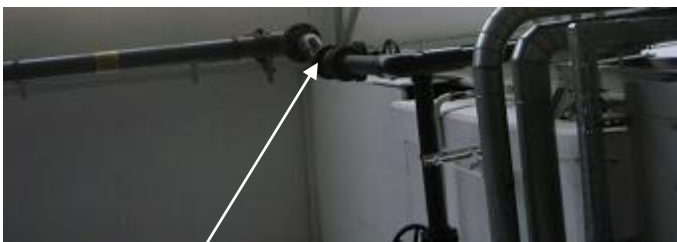
Abbildung 3: Kunststoffrohre

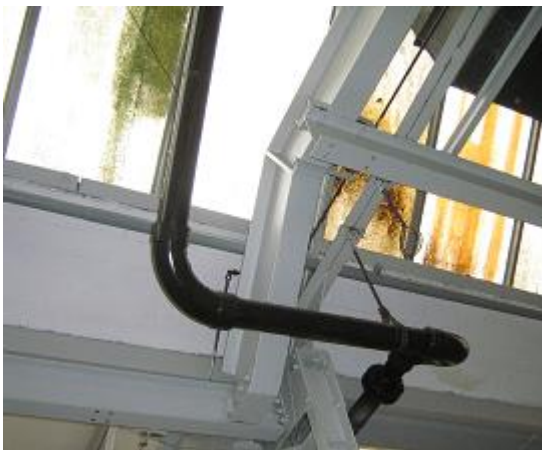
Abbildung 5: Verlauf der Kunststoffrohre

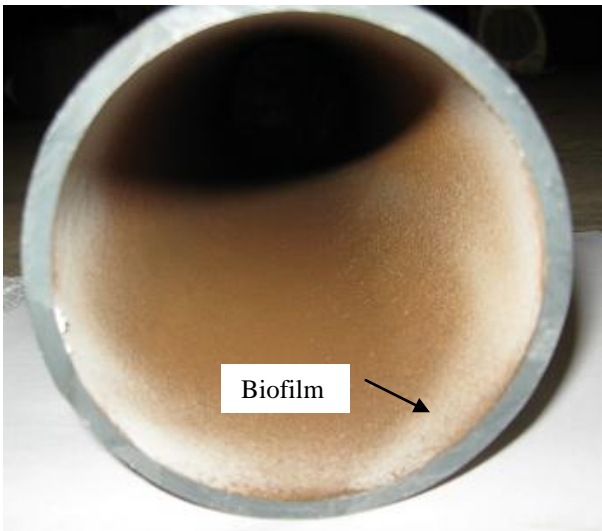
Abbildung 12 : Neben Lüftung

glänzende
kleine
Sandpartikeln

- Die entnommenen verzinkten Stahlrohrproben zeigen einheitlich auf der gereinigten Rohroberfläche eine geringe Korrosion. Die PVC Rohrproben zeigen dagegen einen dickschichtigen schwarz- braun farbigen Biofilm. Die entstandenen Biofilme und Ablagerungen können gelöst werden.
