## Dokumentation Biofilm und dessen Beseitigung

Nachfolgend bewerten wir beispielhaft die Sanierungssituation von Legionellen und dem Befall von Biofilmen in einem Produktionsgebäude

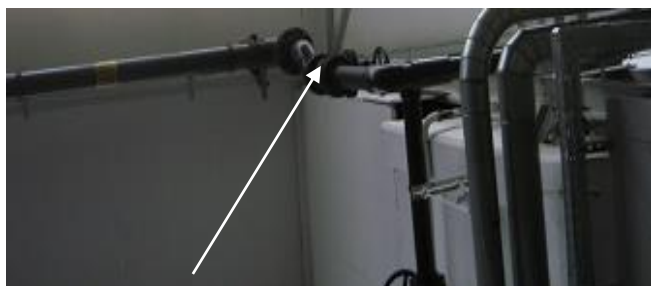
**Abbildung 3:** Kunststoffrohre

Das Rohrleitungssystem: Die Leitungen waren bedingt durch die Produktionssituation und durch das Alter des Produktionsgebäudes offen und einer Mischinstallation von Stahl verzinkt, PE und PP im Durchmesser von DN 15 bis DN 200 verlegt

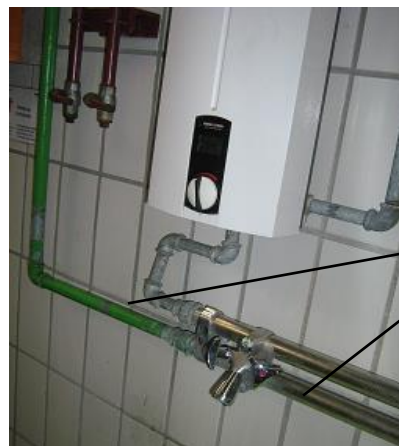
**Abbildung 6:** verzinkte und  
Edelstahlrohre mit Durchlauferhitzer

Im Gebäude besteht die Installation aus Waschbecken, Waschräumen und Maschinentzuleitungen für die Produktion. Das Rohrleitungssystem in den Waschräumen wurde teilweise mit Edelstahlrohren zur Stahl verzinkten ergänzt. Das Warmwasser wird über einen Warmwasserbereiter versorgt. Es handelt sich hier um eine Mischinstallation von verzinkten Stahlrohre und Edelstahlrohre.
